### CNG tank bezwijkt bij autobrand

Op 27 april 2013 is er op de A12 een auto met ingebouwd CNG-systeem in brand gevlogen. Eén van de drie net volgetankte tanks is daarbij geëxplodeerd. Het bezwijken van de tank heeft plaatsgevonden voordat de brandweer ter plaatse was. De inzittenden van de auto waren op veilige afstand.

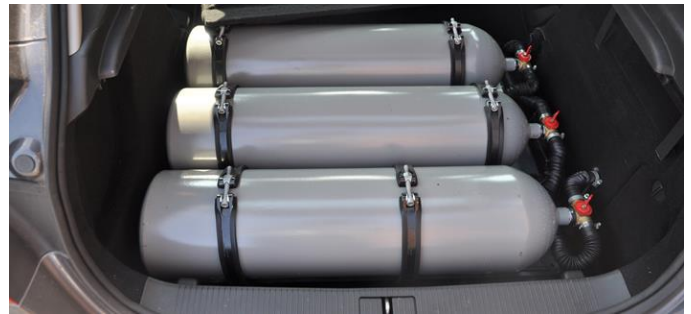
Foto 1: Inbouw CNG-systeem in kofferbak.

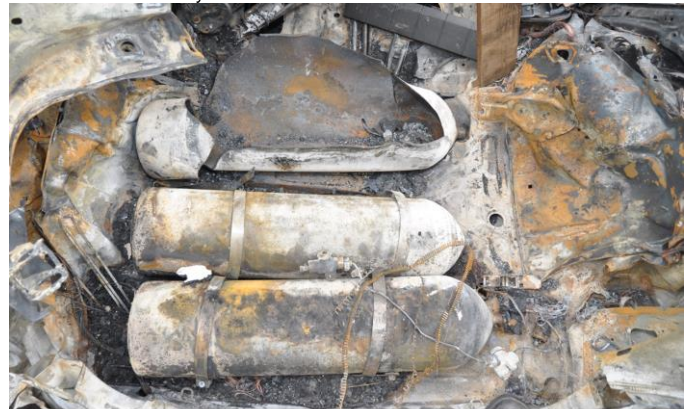
Foto 2: Soortgelijke inbouw na bezwijken. Let op rechter zijpaneel.

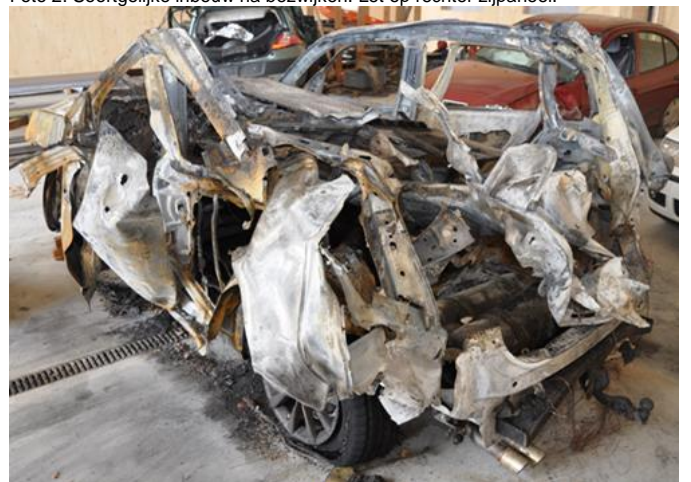
Foto 3: Restanten van de auto na het incident.

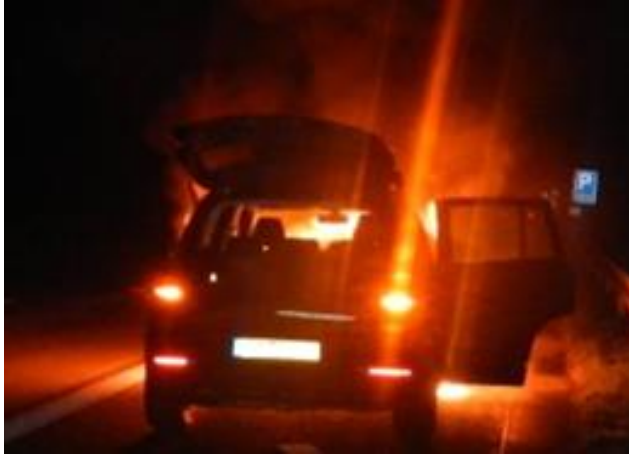
Foto 4: beginfase autobrand.

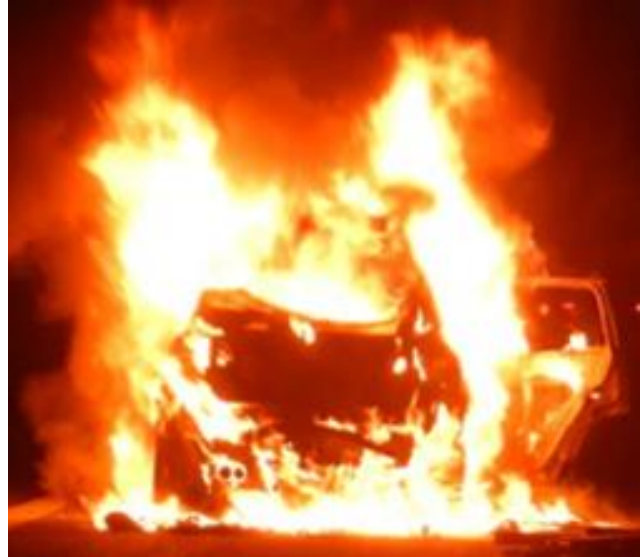
Foto 6: Vuur intensiveert plots door aflazen tank

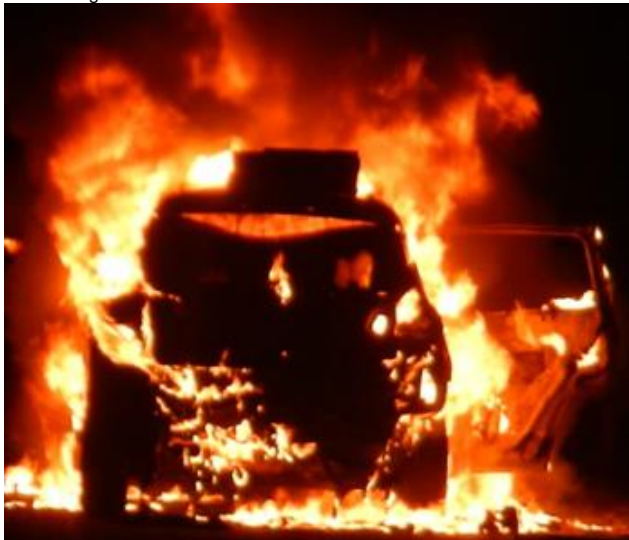
Foto 5: Voertuig staat volledig in brand.

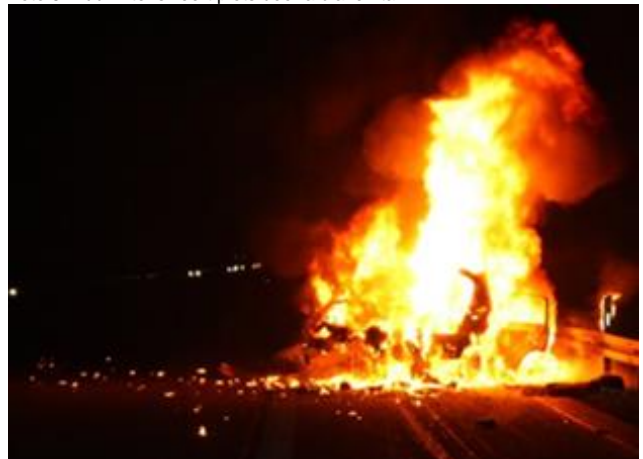
De exacte oorzaak van het bezwijken is niet bekend en wordt helaas niet meer onderzocht. Als er spullen op de tanks / appendages liggen worden deze mogelijk afgeschermd van vlamcontact en stralingswarmte. Daarnaast kan zowel de druk afhankelijke breekplaat als de smeltveiligheid hebben gefaald. Een andere mogelijkheid is dat door het afblazen de teruggekaatste vlammen (+/- 300 bar) een andere tank lokaal zeer snel hebben opgewarmd. Het metaal kan hierdoor zodanig zijn verzwakt dat deze de heersende druk (>200 bar) in de tank niet meer aan kon.

Foto 7: Tank bezweken. Een andere tank blaast af.

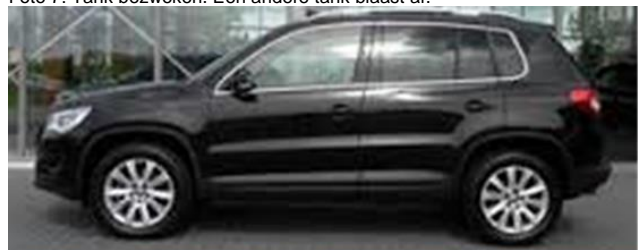
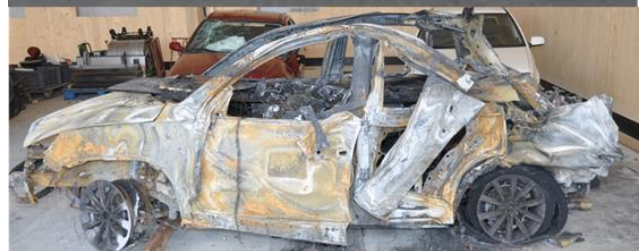
Foto 8 en 9: Soortgelijk voertuig en voertuig na het incident.
